# 暑さ対策 -屋根施工事例- 屋根

**暑さ対策** -温度効果事例-**物流倉庫屋根**

# 暑さ対策 -建屋2棟の屋根にガイナ塗装-熱画像比較-

## 暑さ対策 -ガイナの遮熱効果 コンクリート実験-

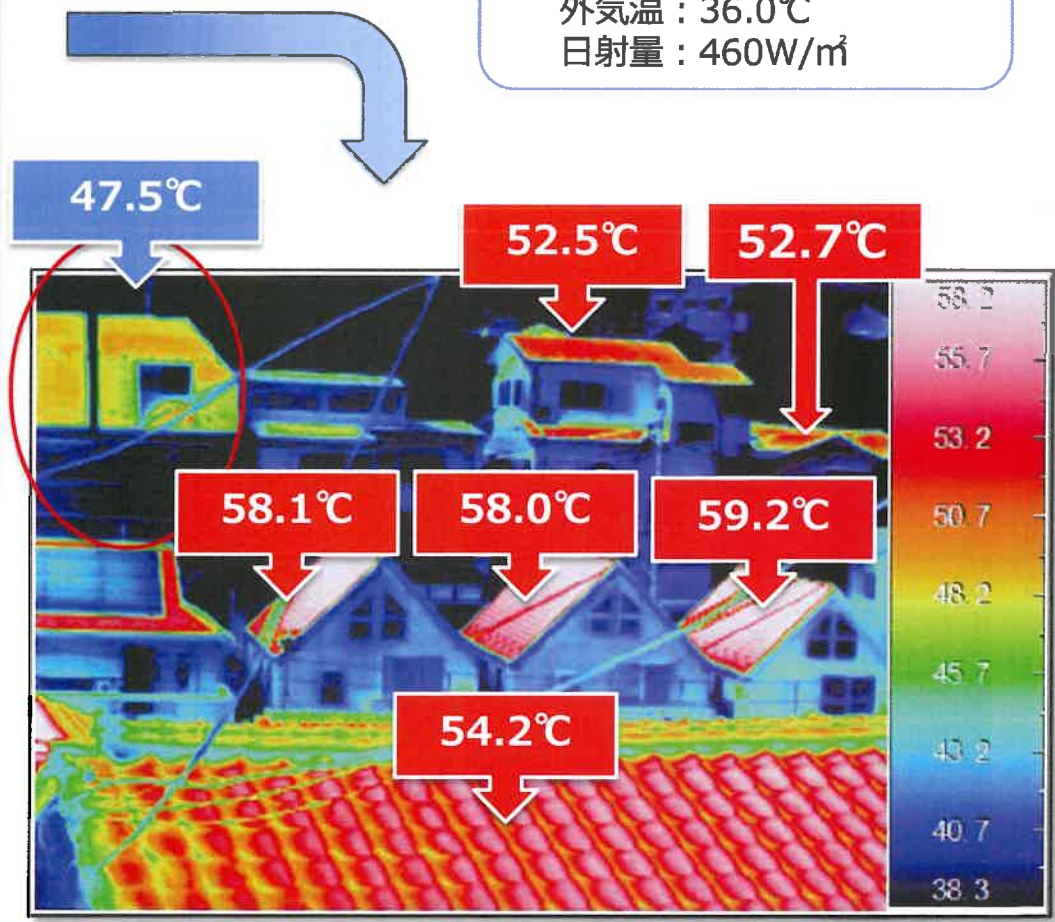
熱画像で見ると...

調査日：2013年8月13日  
時 間：13：50  
外気温：36.0℃  
日射量：460W/m<sup>2</sup>

塗装して**15年**経っても  
効果が続いている！！  
(サーモ画像)

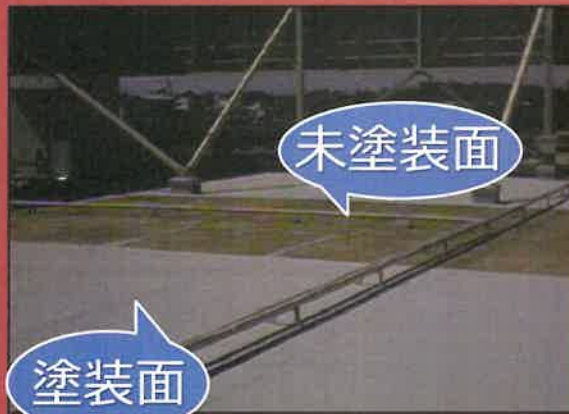
**ガイナ塗装面と未塗装、  
サーモ画像で見ると  
その差は一目瞭然！！**

**【効果】** 表面温度が大幅に低下

未塗装面	塗装面
44~48℃	35~40℃

**最大  
9℃の温度差**

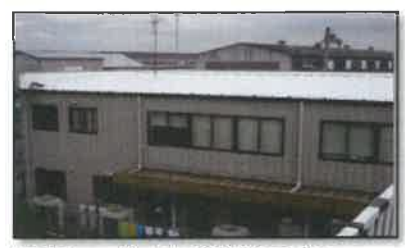
写真1 ガイナ塗装済み建屋

熱画像 ガイナ塗装済み建屋

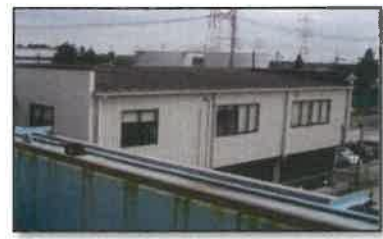
写真2 未塗装の建屋

熱画像 未塗装の建屋

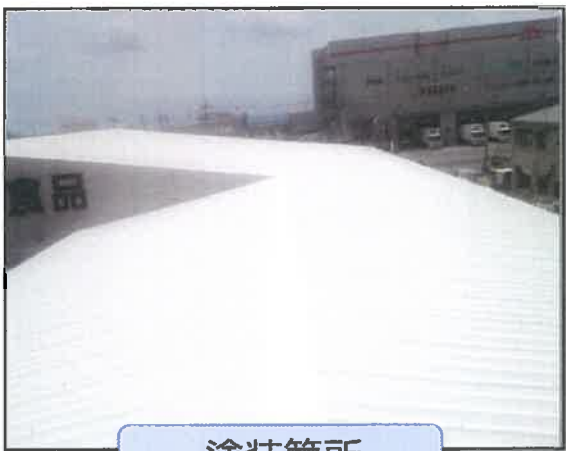
塗装箇所

施工箇所：屋根カラー鋼板 (1200㎡)/N-95

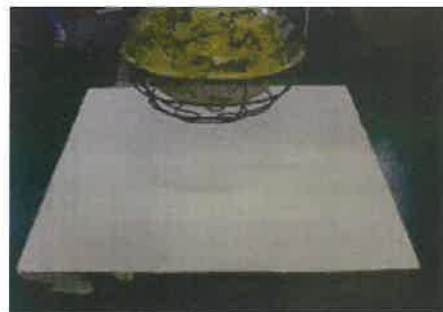
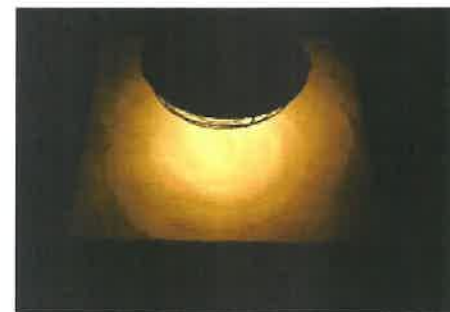
ガイナ表面塗装コンクリート、未塗装コンクリートを、投光器で照射。  
3時間おきにコンクリート表面温度、裏面温度を計測し、ガイナ表面塗装コンクリート、未塗装コンクリートの表面温度、裏面温度を比較する。

投光器：100V-450W  
コンクリートサイズ：縦500×横500×厚み150mm  
投光器から試験体までの距離：50mm

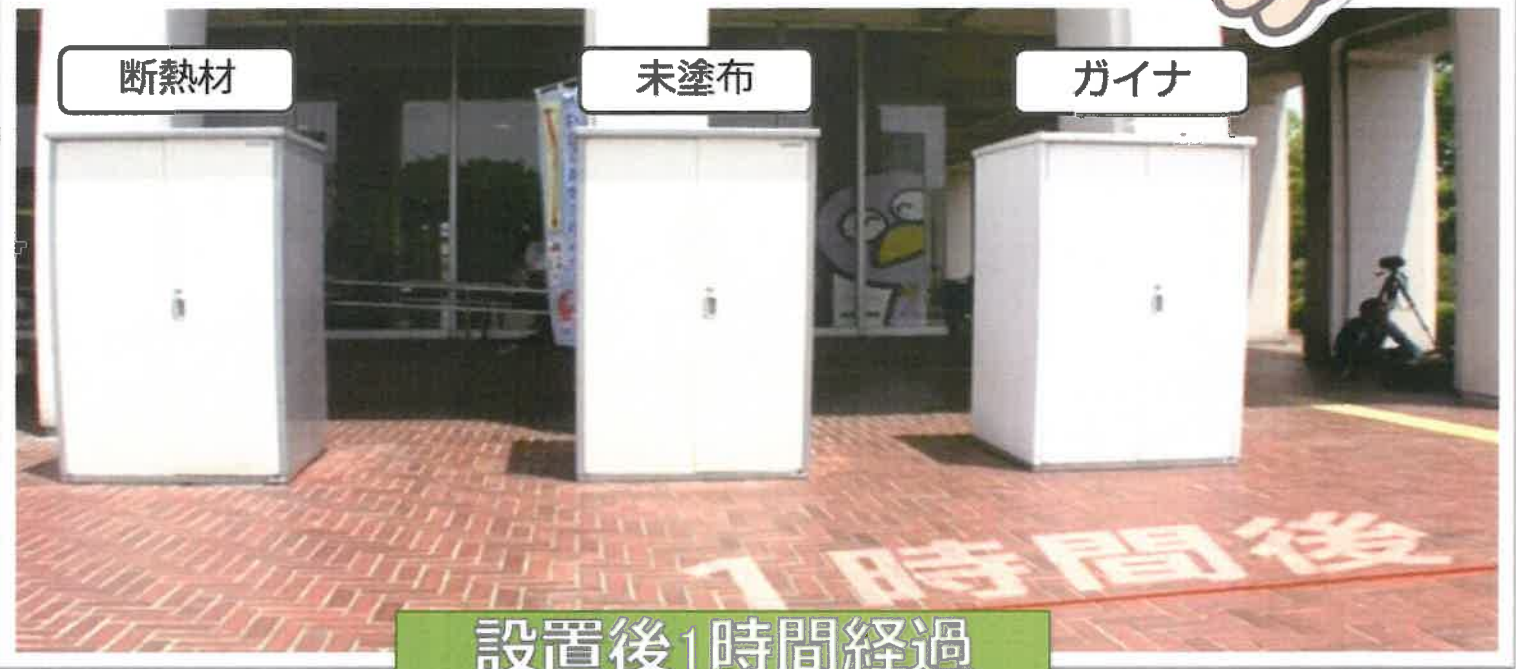
日本で一番暑い町・熊谷市の皆さんも  
塗る断熱材の効果には驚いた!!  
ガイナ施工の物置は、ムワッとした熱気がなかった。

設置後1時間経過  
物置内温度

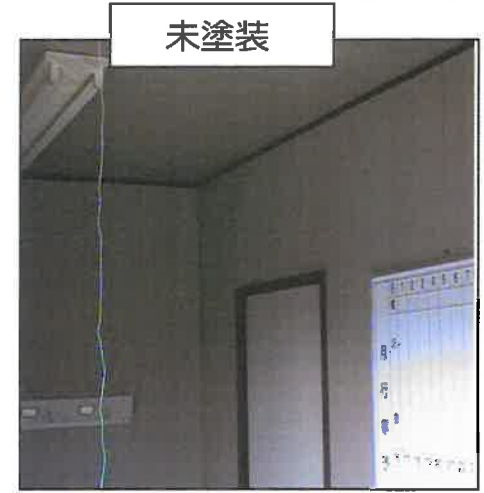
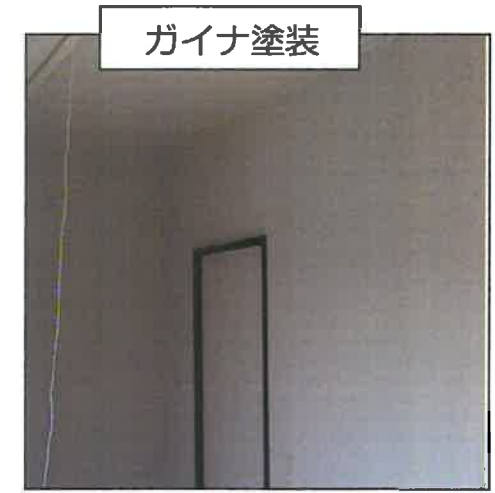
未施工面 約41℃

ガイナ施工面 約35℃

**最大6℃**  
の温度差
